# Analyseverfahren für den Bestand richtig nutzen

## Sinn und Unsinn von Blower-Door- und Thermografie-Untersuchungen

Prof. Dr. Franz Feldmeier\*

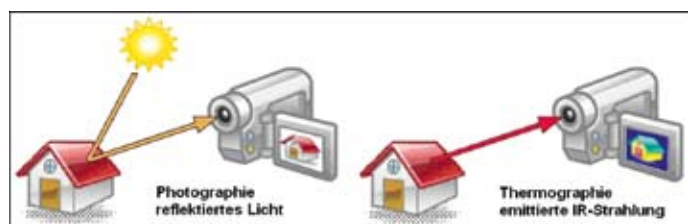
■ Bild 2: Fotografie und Thermografie.

Thermografie und Fotografie basieren beide auf dem Nachweis elektromagnetischer Strahlung, allerdings nutzen sie unterschiedliche Wellenlängenbereiche. Die Fotografie registriert – wie auch unsere Augen – das von einer Oberfläche reflektierte Licht – also die sichtbare Strahlung im Wellenlängenbereich von 0,38 bis 0,78 µm. Als Strahlungsquelle dienen dabei die Sonne mit einer Temperatur von ca. 6000 °C oder künstliche Lichtquellen. Die Reflexion des Lichtes ist stark von Material, Oberflächenstruktur und Wellenlänge abhängig. Oberflächen, welche das Licht diffus reflektieren, erscheinen weiß bzw. bei direkter Reflexion „spiegelnd“. Oberflächen erscheinen „schwarz“, wenn sie die Strahlung nicht reflektieren, sondern absorbieren. Ober-

Demgegenüber nutzt die Thermografie für uns unsichtbare Infrarotstrahlung im Wellenlängenbereich von 1 bis 100  $\mu\text{m}$ . Diese Strahlung ist allgegenwärtig, da die Oberflächen unserer Umgebung und auch wir selbst Infrarotstrahlung aussenden (emittieren). Die Intensität der emit-

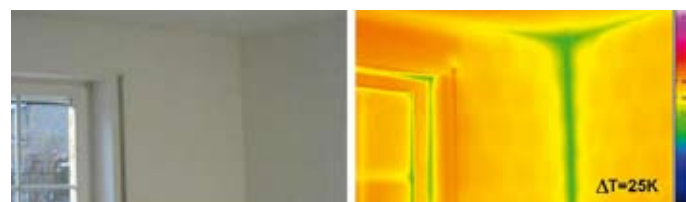
■ Bild 4 Innenthermografie, Oberflächentemperatur an der Gebäudeaußenkante vom Innenraum gesehen.

Die in Bild 4 dargestellte Gebäudeaußenkante stellt einen Bereich mit geringerer Oberflächentemperatur dar, aber ist dies ein Mangel oder gar ein Schaden? Die Thermografie und auch eine sorgfältig ermittelte Oberflächentemperatur gibt hierüber keine Auskunft. Erforderlich ist der Vergleich mit „ordnungsgemäß“ ausgeführten Gebäuden unter gleichen Bedingungen. DIN EN 13187 versucht diesen Weg zu gehen und gibt eine Reihe von „Referenz“-Thermogrammen, gültig für skandinavische Bauweise.
